Technischer Prüfbericht

Prüfgegenstand: Untersuchung der Druckbelastbarkeit bzw. der kurzzeitigen und bleibenden Verformung bei konstanter Flächenpressung von Rasengitterelementen aus Recycling-Kunststoff (TTE® MultiDrain ^{PLUS}, Ausführung März 2009)

Auftraggeber: HÜBNER-LEE
Gewerbestr. 1
87752 Holzgünz

Datum: 04.05.2009

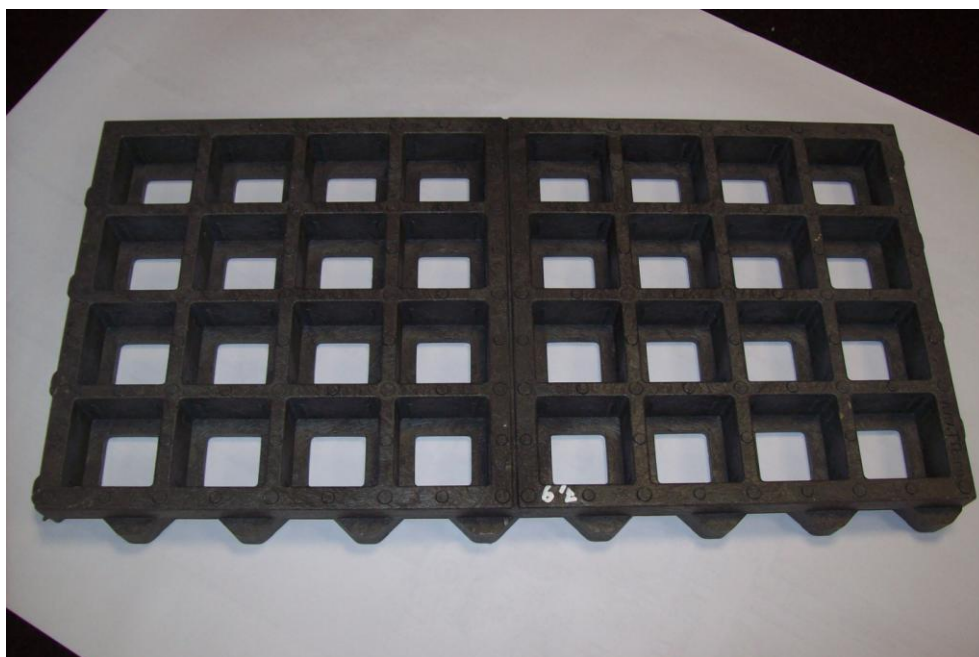
Bild 1: Übersichtaufnahme der Gitterplatte

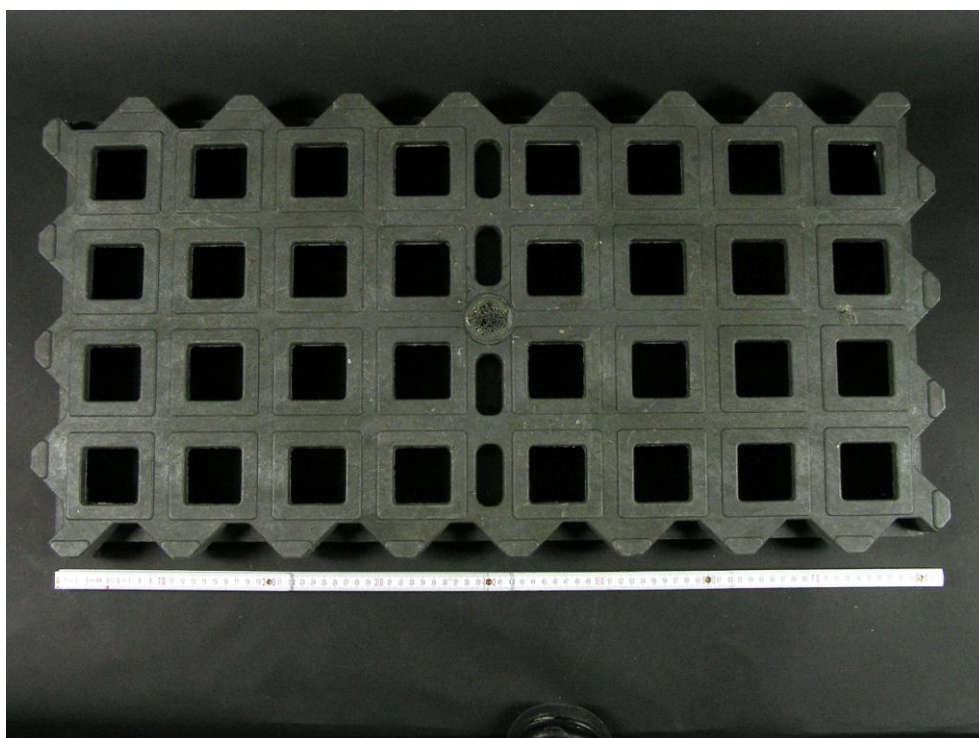
Bild 2: Unterseite der Gitterplatte

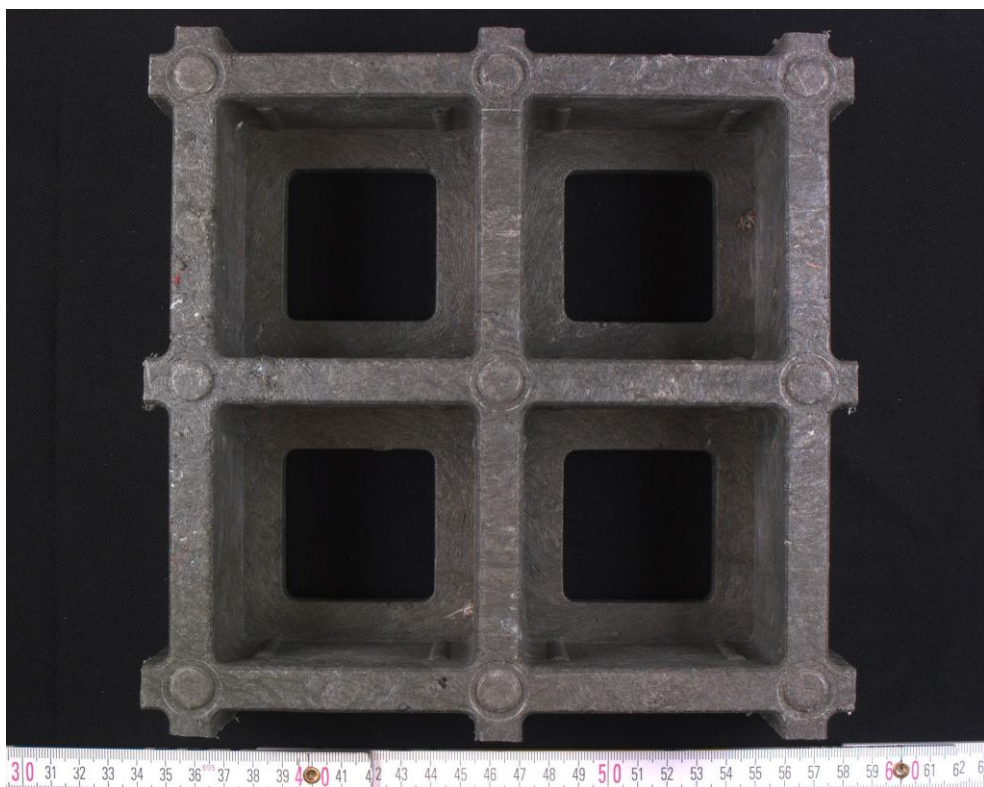
Bild 3: Prüfkörper für den statischen Druckversuch

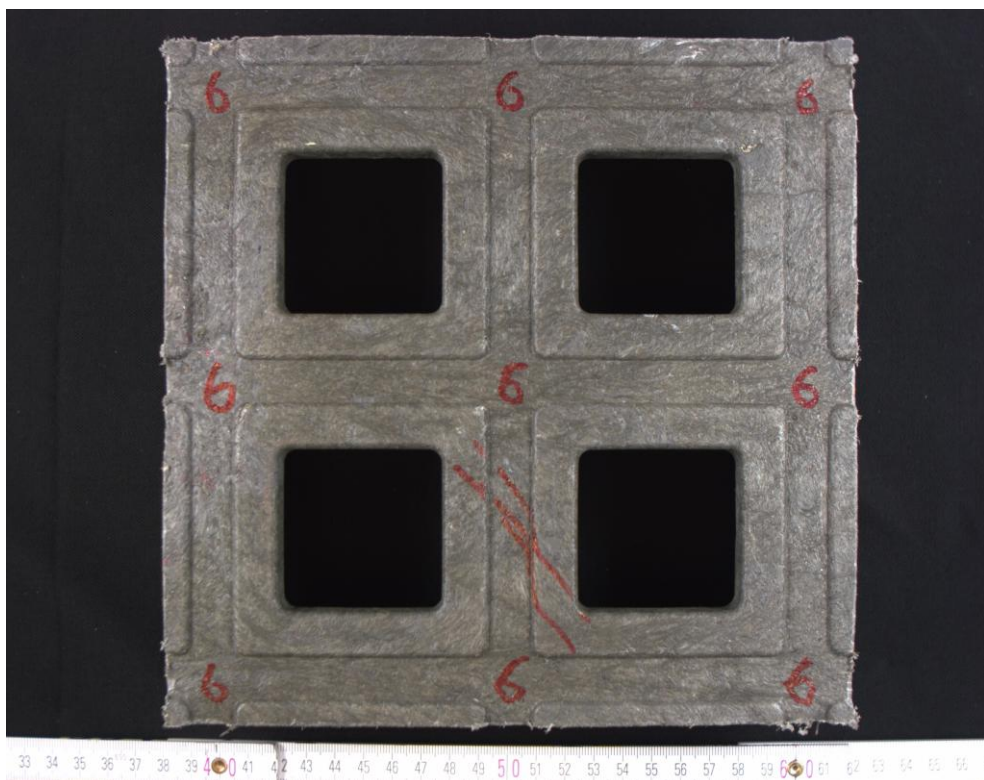
Bild 4: Prüfkörper für den statischen Druckversuch Unterseite
